ANALISIS PENILAIAN KONDISI IRIGASI RAWA TELANG I KABUPATEN BANYUASIN

Ratih Baniva^{1*)}, Debby Sinta Devi²⁾

^{1*)}, ²⁾Program Studi Teknik Sipil, Fakultas Teknik, Universitas Indo Global Mandiri
Email : ^{1*)} ratih.baniva@uigm.ac.id ²⁾ debbsintadevi@uigm.ac.id

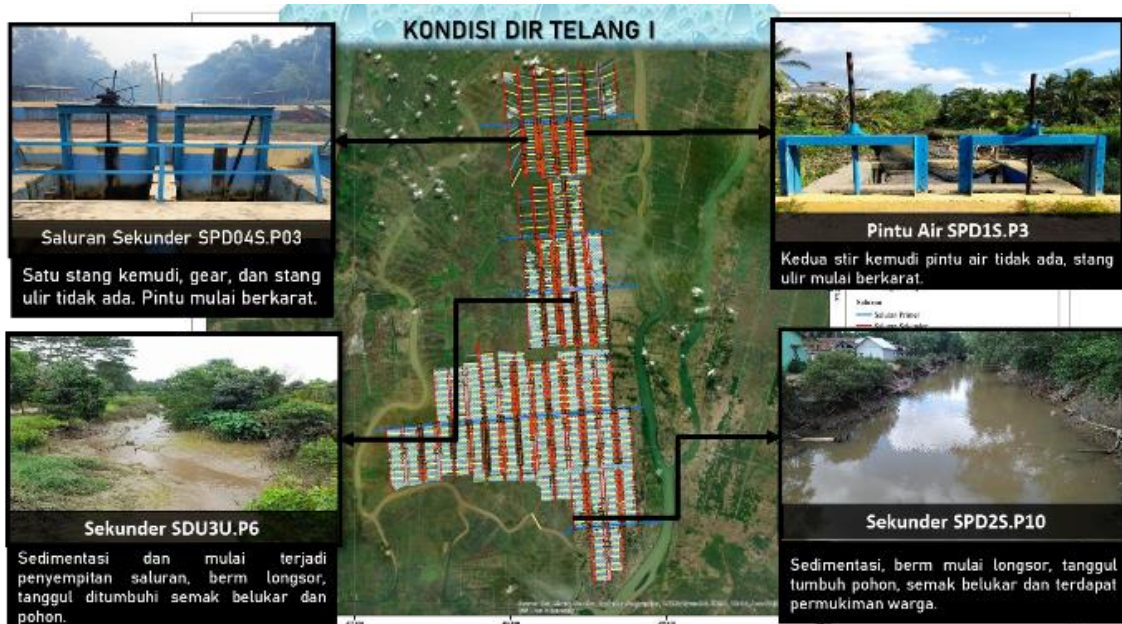
Gambar 2. Peta Kondisi Saluran dan Bangunan DIR Telang I
Sumber : Survei Lapangan (2024)

Saluran yang ada di DIR Telang I telah banyak yang beralih fungsi menjadi perkebunan kelapa. Kondisi saluran mulai ditumbuhi tanaman air, berm mulai terjadi longsor, dan tanggul yang ditumbuhi rumput dan pohon yang disertai dengan penurunan tanggul. Penilaian

Dari hasil Tabel 3, Penilaian Kondisi Saluran DIR Telang I didapatkan nilai fungsi saluran dengan nilai 63.99 % dan di rekomendasikan untuk dilakukan Pemeliharaan Berkala. Berikut merupakan hasil penilaian
