Pengaruh Geometri Lereng Terhadap Stabilitas Lereng Menggunakan Aplikasi SLOPE/W 2012

Penelitian ini bertujuan untuk melihat nilai faktor keamanan lereng, dengan pengaruh geometri lereng menggunakan aplikasi SLOPE/W 2012.

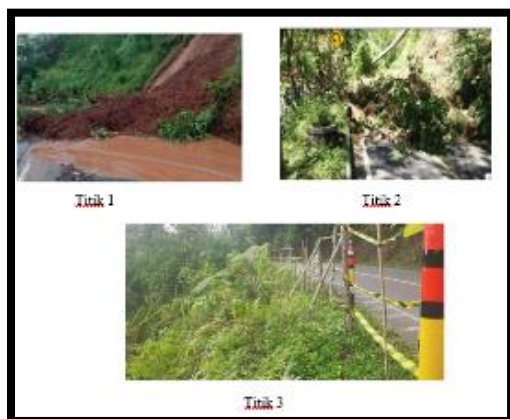
Gambar 1. Kondisi Lereng

Oleh sebab itu dalam penelitian ini, akan dilihat pengaruh geometri dengan ketinggian serta sudut yang berbeda, yang menjadi penyebab longsor dengan menggunakan aplikasi slope/w 2012. (Mutia et al., n.d. 2019) Lereng yang terdapat pada badan Jl. Lematang dengan ketinggian serta sudut lereng yang berbeda, bila dilihat secara kasat mata ada titik dimana lereng telah mengalami keruntuhan dan ada pula yang nampak kritis serta stabil seperti yang diperlihatkan pada gambar 1 berikut ini.

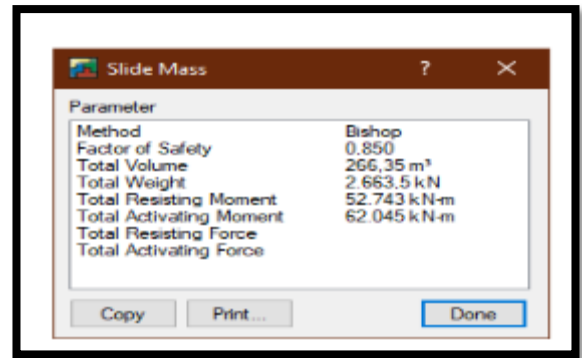
Gambar 10. Input Parameter Tanah

Adapun analisis stabilitas lereng di Jl. Lematang dengan menggunakan SLOPE/W 2012 dimodelkan dengan kondisi tanah jenuh, dapat dilihat sebagai berikut;

No	C(kpa)	Φ (°)	γ (kpa)
1	10	20	13
2	15	21	20
3	25	24	14

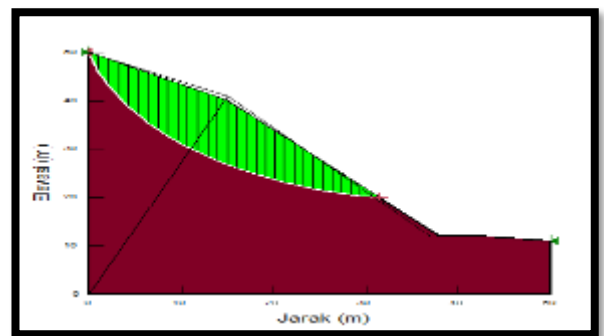
Gambar 11. Nilai Fos Lereng dengan Aplikasi Slope/w 2012

Pada analisis lereng 1 untuk kondisi existing didapatkan nilai faktor of safety sebesar 0,850 sementara untuk nilai faktor of safety untuk titik yang lainnya, baik untuk kondisi existing, maupun dengan kondisi geometri lereng di diperkecil ataupun yang diperbesar akan diuraikan pada tabel dibawah ini:

Hasil nilai faktor keamanan lereng yang didapatkan dengan aplikasi SLOPE/W dengan metode Bishop, dengan entry and exit, didapatkan nilai seperti pada tabel 7, yang merupakan kondisi geometri yang sesuai dengan kondisi lapangan, dapat dinyatakan bahwa titik 1 sampai dengan titik 3, lereng tersebut dalam kondisi labil, sementara untuk lereng dengan geometri lereng yang diperkecil menunjukkan peningkatan pada nilai faktor keamanan lereng, dimana nilai keamanan lereng dari titik 1 sampai dengan titik 3 lereng dapat dikatakan stabil hal ini dikarenakan geometri lereng mengalami penurunan kecuraman lereng menjadi lebih landai, sementara untuk lereng dengan kondisi geometri diperbesar nilai faktor keamanan lereng menjadi lebih kecil atau menurun, hal tersebut dikarenakan geometri lereng mengalami kenaikan atau menjadi lebih curam, sehingga dapat disimpulkan bahwa geometri lereng sangat berpengaruh pada faktor keamanan lereng, semakin curam lereng maka semakin kecil nilai faktor keamanan lereng, dan sebaliknya jika lereng semakin landai, maka nilai faktor keamanan lereng semakin besar.
