## Ekstraksi Citra Foto Udara untuk Pemetaan Morfologi Bangunan Pada Kawasan Rawan Banjir (Studi Kasus:Kelurahan 9 Ilir, Kota Palembang)

**Keywords :** Building morphology, aerial mapping, drone

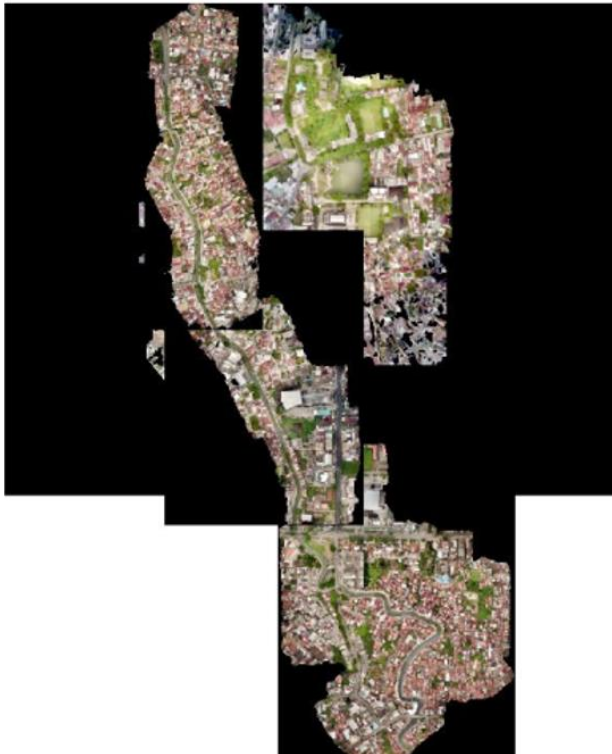
**Gambar 2.** Citra Ortophoto Pemetaan Foto Udara  
(Sumber: Shalihat, 2024)

Penelitian ini menggunakan metode deskriptif kualitatif untuk mengidentifikasi pola morfologi bangunan di Kelurahan 9 Ilir. Teknik pengolahan data dilakukan dengan mengklasifikasikan morfologi bangunan berdasarkan geometri bangunan. Gambar 3 merupakan kenampakan hasil foto udara yang telah dilakukan ortophoto sehingga menghasilkan citra foto udara.

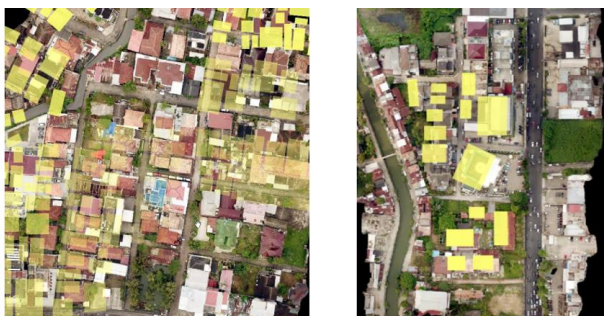
**Gambar 3.** Identifikasi bangunan segmen 1 dan 2  
(Sumber: Shalihat, 2024)

Terdapat 7 unsur morfologi bangunan di Kelurahan 9 ilir dengan klasifikasi Rumah Panggung, Bangunan tempat tinggal 1 lantai, Bangunan tempat tinggal 2 lantai, Ruko, Bangunan sarana pendidikan, Bangunan sarana peribadahan dan cagar budaya. Morfologi bangunan didominasi oleh bangunan tempat tinggal 2 lantai dan

ruko. Pengklasifikasian didasarkan pada bentuk dan pola atap serta material yang digunakan selain itu penggunaan lahan di sekitar juga membantu untuk menginterpretasi kondisi morfologi bangunan pada kawasan tersebut.

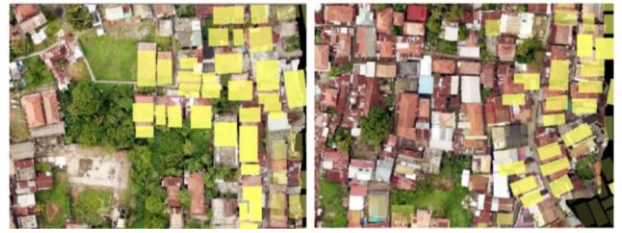
**Gambar 4.** Identifikasi bangunan segmen 3 (Sumber: Shalihat, 2024)

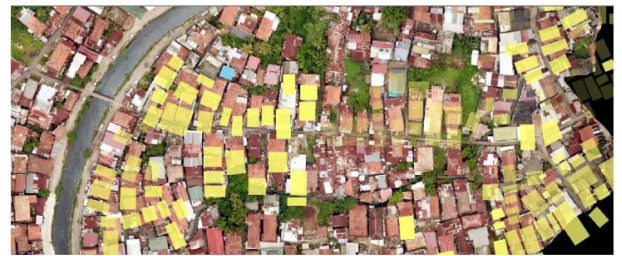
**Gambar 5.** Identifikasi bangunan segmen 4 (Sumber: Shalihat, 2024)

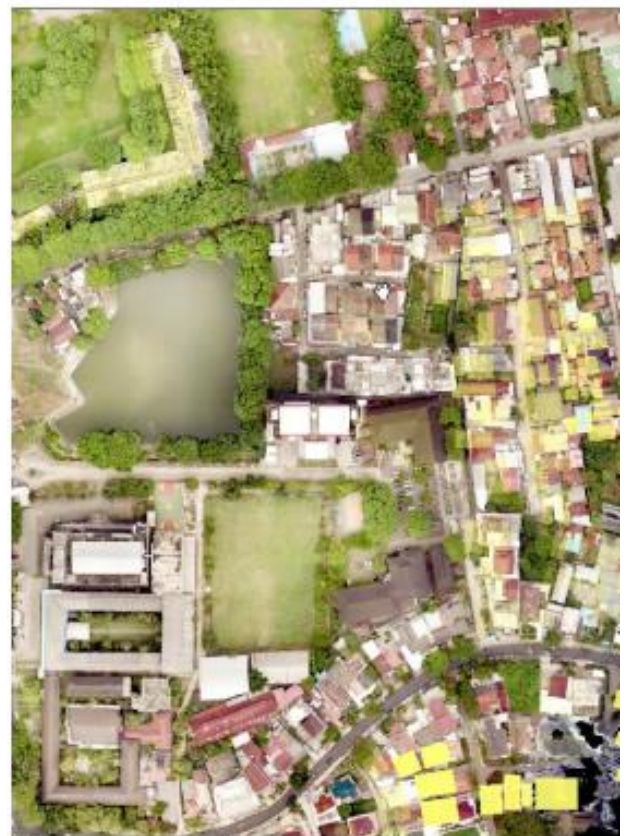
**Gambar 6.** Identifikasi bangunan segmen 5 (Sumber: Shalihat, 2024)
