## Analisis Kerusakan Jalan Pada Ruas jalan Nasional Kertosono Nganjuk Jawa Timur (Studi Kasus Km. 107+000-115+000)

<sup>1), 2)3)</sup> Program Studi Teknik Sipil, Universitas Indo Global Mandiri  
Jl. Jend. Sudirman Km 4 No. 62 Palembang, 30129.

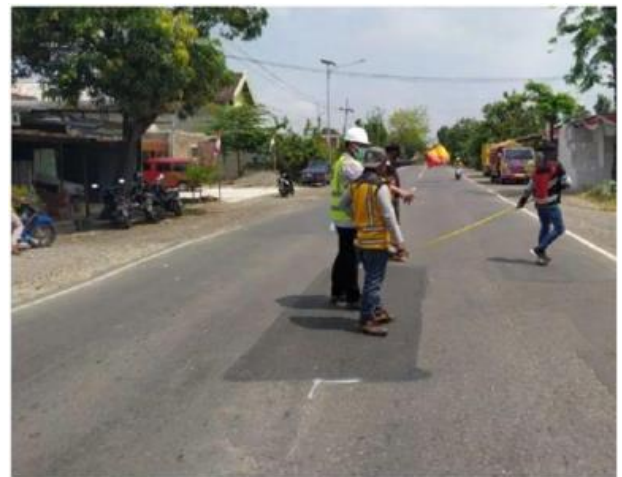
Gambar 3. Pengambilan kerusakan Jalan

Penelitian ini dilakukan Jalan Nasional Kertosono-Nganjuk KM 107+000-115+000, lebar badan jalan 10,5 m, segmen dibagi menjadi 500 m, data yang dinilai berupa jenis, tingkat kerusakan, luas kedalam kerusakan. Pengambilan data ditunjukkan pada Gambar 3.
