## Tingkat Kenyamanan Jalur Pedestrian di Jalan Merdeka Kota Palembang

Anta Sastika<sup>1)</sup>, Raden Ahmad Nur Ali<sup>2)</sup>, Akira Dwi Agustin<sup>3)</sup>

<sup>1), .2) 3)</sup> *Arsitektur, Universitas Indo Global Mandiri*

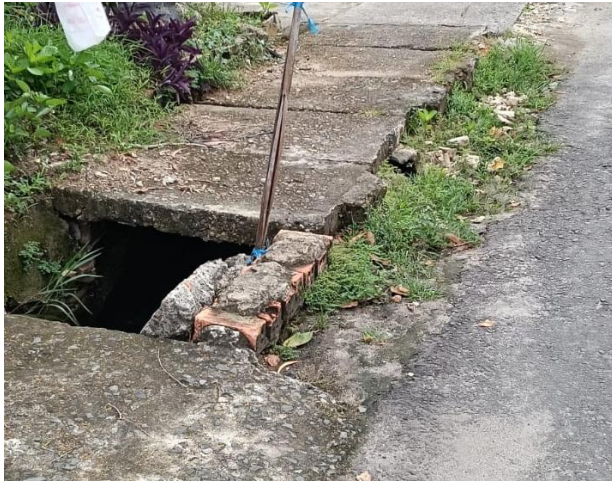
**Gambar 3.** *Kerusakan Jalur Pedestrian*

Ketidakamanan jalur pedestrian ini dapat terlihat dari kondisi fisik di lapangan terutama pada elemen trotoar yang terputus dan penutup lantai yang rusak serta terdapat lubang drainase.

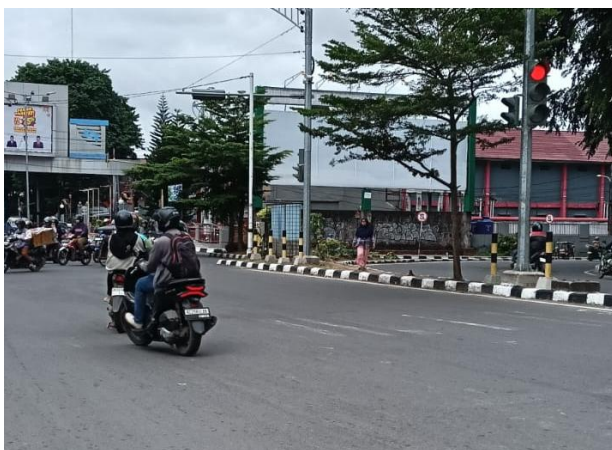
**Gambar 4.** *Kondisi Rambu Penyeberang Jalan*

Ruas jalan Merdeka ini banyak terdapat fasilitas-fasilitas publik seperti sarana pendidikan, pasar dan perkantoran namun sangat sedikit rambu-rambu lalu lintas khususnya rambu penyeberang jalan (*zebra cross*). Kurangnya rambu penyeberang jalan ini menimbulkan ketidakteraturan penyeberang jalan.

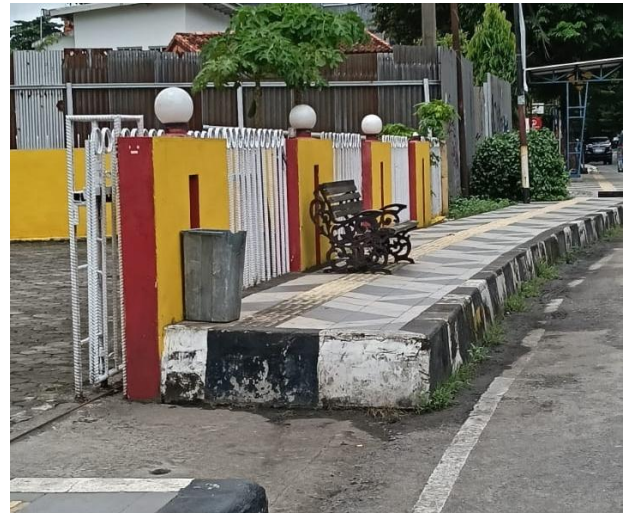
**Gambar 5.** *Perletakan Street Furniture*

Perletakan *street furniture* juga memberikan pengaruh terhadap keamanan seperti dimensi dan tata letak. Beberapa elemen *street furniture* seperti *planter box*, tiang listrik, tiang lampu dan halte transmisi yang dipasang pada badan trotoar sehingga pengguna pedestrian merasa tidak aman.

Lampu penerangan juga menunjukkan nilai yang rendah karena dianggap kondisi penerangan di jalan Merdeka cukup gelap. Kondisi ini dikarenakan ukuran vegetasi di sepanjang jalan cukup besar dan tinggi sehingga sebagian lampu tertutup oleh tajuk pohon.

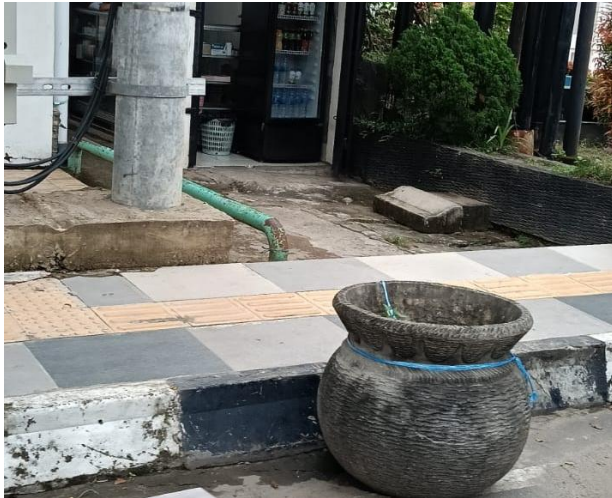
**Gambar 7. Lebar Pedestrian**

Tidak nyaman yang dirasakan oleh pengguna pedestrian ini dapat terlihat dari masing-masing indikator yaitu: indikator lebar pedestrian dimana menurut peraturan yang ada adalah minimal 122 cm untuk jalur satu arah dan 165 cm untuk jalur 2 arah. Lebar pedestrian di jalan Merdeka sangat bervariasi namun secara rata-rata lebarnya hanya 100 cm. Lebar jalur pedestrian secara dimensi berbeda-beda pada ruas tertentu. Terdapat lebar

jalur yang telah sesuai dengan standart dan ketentuan berdasarkan undang-undang namun juga terdapat dimensi yang lebarnya tidak sesuai. Perbedaan dimensi ini akan berdampak terhadap alur gerak pejalan kaki.

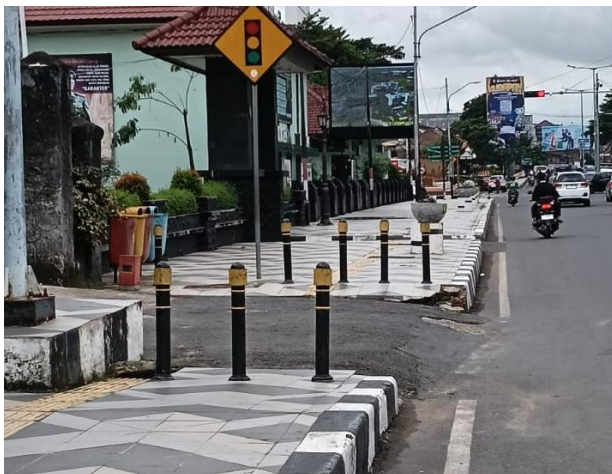
**Gambar 8. Kondisi Jalur Pedestrian**

Untuk lajur penyanggah disabilitas berupa *guiding block* sudah tersedia di beberapa titik namun belum tersambung disepanjang pedestrian. Di beberapa segmen masih terlihat bahwa jalur disabilitas ini terputus baik dikarenakan perbedaan ketinggian jalan, kegiatan usaha, lahan parkir maupun oleh *street furniture*. Responden menyampaikan bahwa sepanjang melalui jalur pedestrian ini belum pernah melihat penyanggah disabilitas yang melintas.

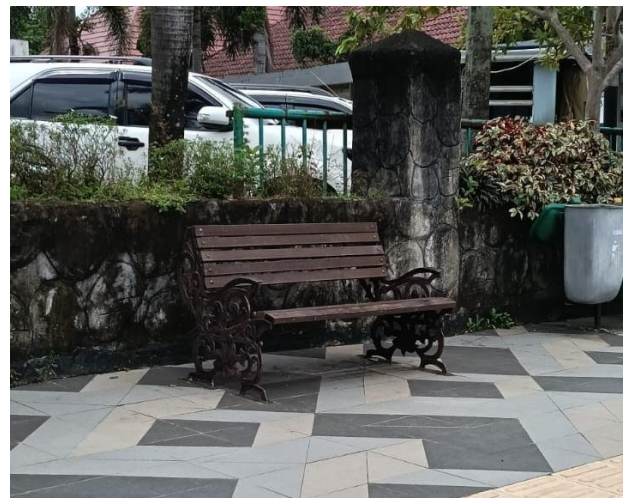
**Gambar 9. Fasilitas Tempat Duduk**

Fasilitas pedestrian idealnya dilengkapi dengan bangku taman. Fungsi dari bangku taman adalah sebagai tempat istirahat sejenak bagi pengguna pedestrian. Terdapat beberapa titik fasilitas tempat duduk namun belum tersebar disepanjang jalur. Kondisi tempat duduk

ini terpusat pada area kantor Polisi Militer. Sedangkan pada ruas lainnya fasilitas tempat duduk ini terletak pada halte transmisi yang berada di kantor Pegadaian, Bappedalitbang dan RS Mata.

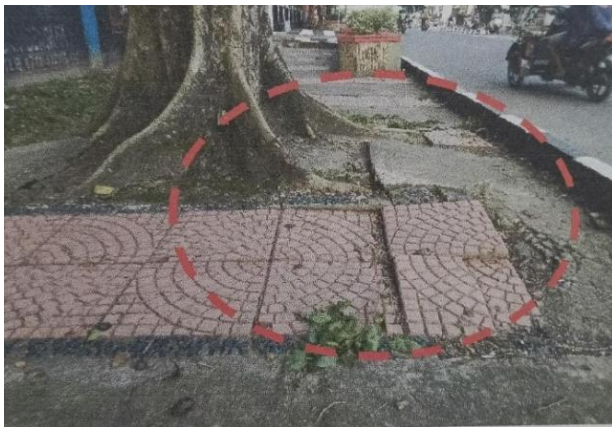
**Gambar 12.** *Kondisi Penutup Jalur Pedestrian*

Penutup lantai di jalur pedestrian ini didominasi dengan kondisi fisik yang rusak atau terlepas dari perekat, retak dan berlumut serta bergelombang yang diakibatkan oleh akar pohon.

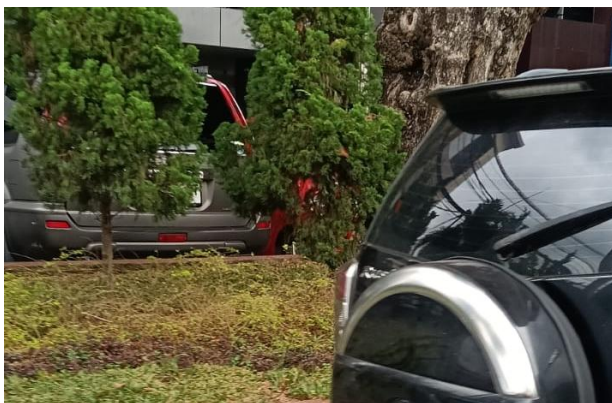
**Gambar 13.** *Kondisi Vegetasi*

Vegetasi juga memberikan peran yang penting dalam mencapai kenyamanan visual bagi pengguna jalur pedestrian. Kondisi vegetasi disepanjang jalur pedestrian jalan Merdeka terbagi menjadi beberapa kondisi. Untuk jenis vegetasi (pohon) secara visual sudah memberikan kenyamanan. Namun untuk vegetasi yang fungsinya sebagai estetika banyak yang tidak terawat dengan baik. Perlu adanya komitmen dan perhatian dari pihak pemerintah sebagai penyedia.

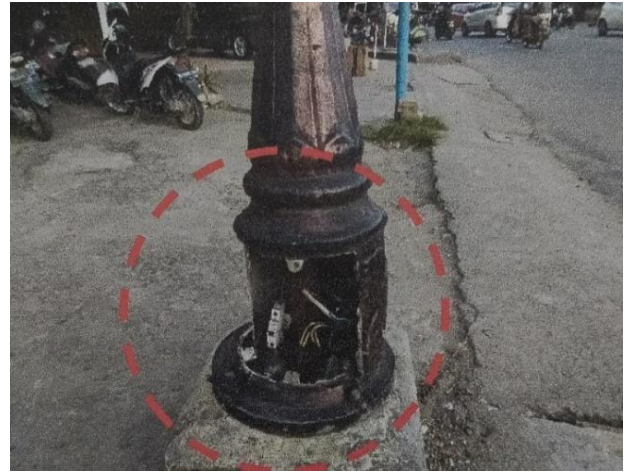
**Gambar 14.** *Kerusakan Lampu Jalan*

Kondisi street furniture serta perletakkannya terdapat beberapa titik yang mengganggu kenyamanan visual. Terlihat bahwa minimnya perawatan dan juga pengrusakan oleh oknum-oknum yang tidak bertanggungjawab. Kerusakan ini terutama terjadi pada tiang lampu penerangan dan planter box.

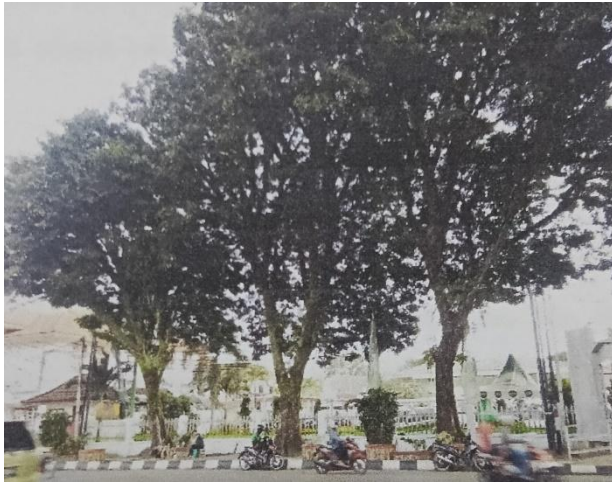
**Gambar 16.** Pohon Pelindung

Hasil dari pengukuran terhadap indikator kenyamanan termal menunjukkan bahwa 70% responden merasakan nyaman secara termal. Hal ini disebabkan karena di beberapa penggal pedestrian terdapat tanaman peneduh dengan jenis pohon trembesi. Keberadaan pohon-pohon tersebut tentu tidak terlepas dari histori

Kawasan Talang Semut sebagai pusat permukiman yang ada sejak jaman kolonial.

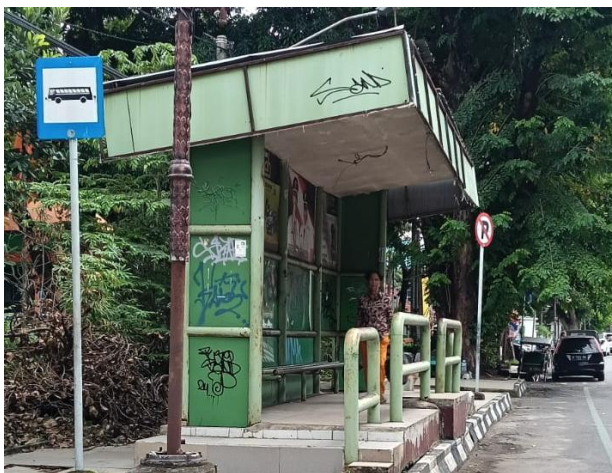
**Gambar 17.** Halte Pedestrian Jalan Merdeka

Indikator selanjutnya adalah tersedianya tempat berteduh. Tempat berteduh yang tersedia di sepanjang pedestrian jalan Merdeka ini adalah halte transmisi. Setidaknya terdapat 6 (enam) halte yang dapat dijadikan sebagai tempat berteduh atau istirahat sejenak bagi pengguna pedestrian. Keberadaan halte ini sangat membantu pejalan kaki dalam hal untuk berteduh namun demikian perletakan halte ini menghalangi alur pergerakan dikarenakan posisinya ditengah pedestrian. Perlu adanya reposisi perletakan halte agar tidak mengganggu pejalan kaki.

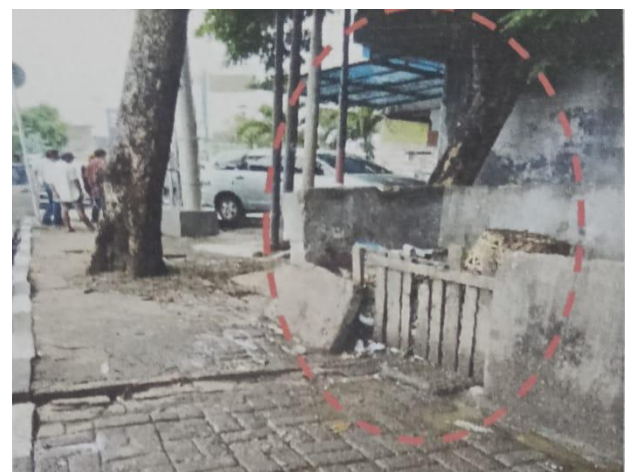
**Gambar 19.** Tempat Pembuangan Sampah Sementara

Terdapat beberapa letak tempat kotak sampah ditengah jalur pedestrian sehingga mengurangi ruang gerak bagi pengguna jalur pedestrian. Selain itu masih terdapat juga tempat pembuangan sampah sementara yang bentuknya tidak standart serta terbuka.
